RESULTADOS DE OBSERVACIÓN AL MICROSCOPIO ÓPTICO DE MUESTRAS DE AGUA DEL TRAMPAL DE LA COVATILLA

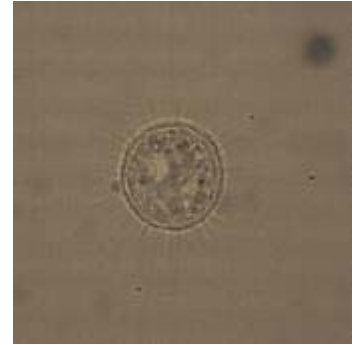
En la muestra mantenida in vivo se ha detectado una gran abundancia y actividad de rotíferos y protozoos. Entre los protozoos (figura 2) se han observado varios géneros de ciliados, heliozoos, etc. Los rotíferos pertenecen fundamentalmente a la familia Habrotrichidae (figura 3). Todos estos organismos se alimentan de organismos más pequeños, en general bacterias y microalgas, y otros heterótrofos.

Figura 2. Algunos de los protozoos encontrados en la zona degradada: ciliados (izquierda y centro) y heliozoo (derecha).

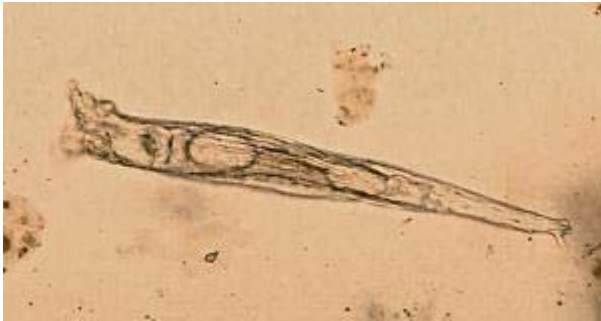
Figura 3.
Rotífero de la familia
Habrotrichidae, encontrado en la
zona degradada

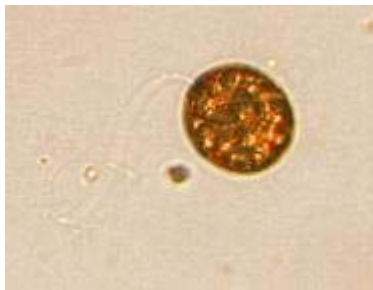
Las microalgas fueron poco abundantes a excepción de las euglenofitas, especialmente *Trachelomonas volvocinopsis*. Las euglenofitas son algas asociadas en general a ambientes ricos en materia orgánica, como son los fondos fangosos de charcas y estanques o ambientes planctónicos de ecosistemas eutróficos. A pesar de la abundancia de *Trachelomonas*, por su tamaño relativamente grande y su movilidad (tienen un flagelo y se mueven bastante rápidamente) no suelen ser utilizadas por rotíferos y ciliados para su alimentación.

Figura 5.
Microalgas más abundantes de la zona degradada: las euglenofitas *Trachelomonas volvocinopsis* (izquierda) y *Trachelomonas sp.* (derecha).

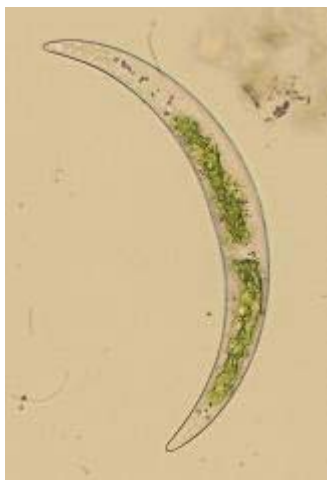
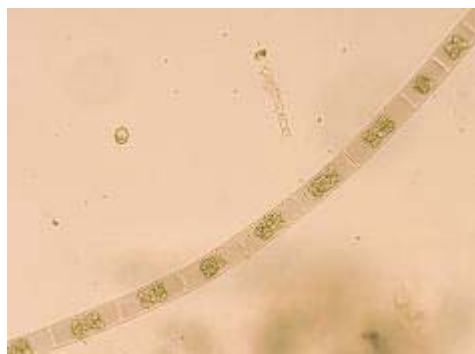
Entre las microalgas se encontraron varias especies de diatomeas (*Eunotia* sp., *Pinnularia maior*, *P. microstauron*, *Pinnularia* sp.), de crisofíceas (*Chrysosphaera globulifera*, *Synura* cf. *uvella* -(figura 6)-, *Synura* sp.), algas verdes (*Closterium parvulum* var. *maius* -(figura 6)-, *Dactylosphaerium jurisii*) y euglenofitas (*Euglena* sp. y *Trachelomonas volvocinopsis*). Ninguna de las especies mencionadas tuvo una abundancia destacable.

A diferencia de la muestra de la zona degradada aquí aparecieron también varias especies de algas filamentosas de los géneros *Zygnema* (figura 6), *Mougeotia*, *Microspora* y *Microthamnion*.

Figura 6. Algas características de la zona no degradada: las zigofíceas *Closterium parvulum* var. *maius* (izquierda) y *Zygnema sp.* (centro), y la crisofícea *Synura cf. uvella*.(derecha) La especie *Zygnema sp.* es filamentosa y llega a formar masas macroscópicas.
